# SEELEITUNGSBAU

## AUSBAU DES SEEWASSERWERKS KESSWIL AM BODENSEE

Das Seewasserwerk Kesswil musste aus Kapazitätsgründen erweitert werden. In diesem Zusammenhang wurden zwei neue Seewasserfassungen erstellt, die das Rohwasser in einer Tiefe von 62 m fördern. Im Rahmen der Projektierung wurden erst wesentliche Randbedingungen wie Topografie, Geologie und Unterwasservegetation abgeklärt.

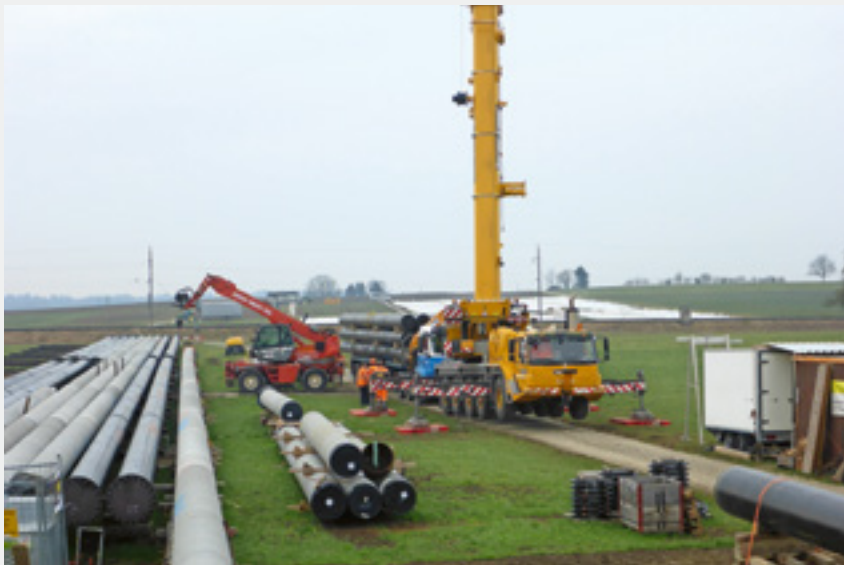
Fig. 1 Rohrlager und Rohrschweisplatz in Güttingen.

Nahe des Güttinger Hafens wurde ein Rohrschweißplatz für die Seewasserleitungen eingerichtet (Fig. 1). Dorthin wurden die Stahlrohre mit einer Länge von 16 m angeliefert und zu Rohrsträngen zusammenschweißt (Fig. 2). Die Schweißnähte wurden von aussen und innen fachmännisch nachisoliert und geprüft.

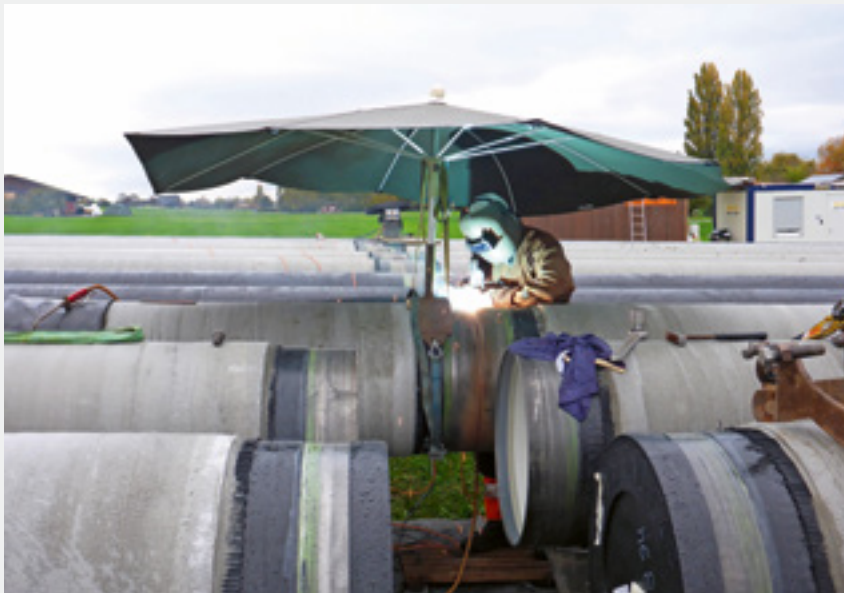
Fig. 2 Schweissarbeiten am Rohrstrang für grabenlosen Leitungsbau.

Für den grabenlosen Leitungsbau wurden zwei Leitungsstränge von 512 m Länge zusammenschweißt. Die Leitungsstränge der offen auf dem Seegrund verlegten Leitungsabschnitte hatten eine Länge von jeweils 64 m. Nur wenige Rohrstränge wurden aus bautechnischen Gründen kürzer ausgeführt.

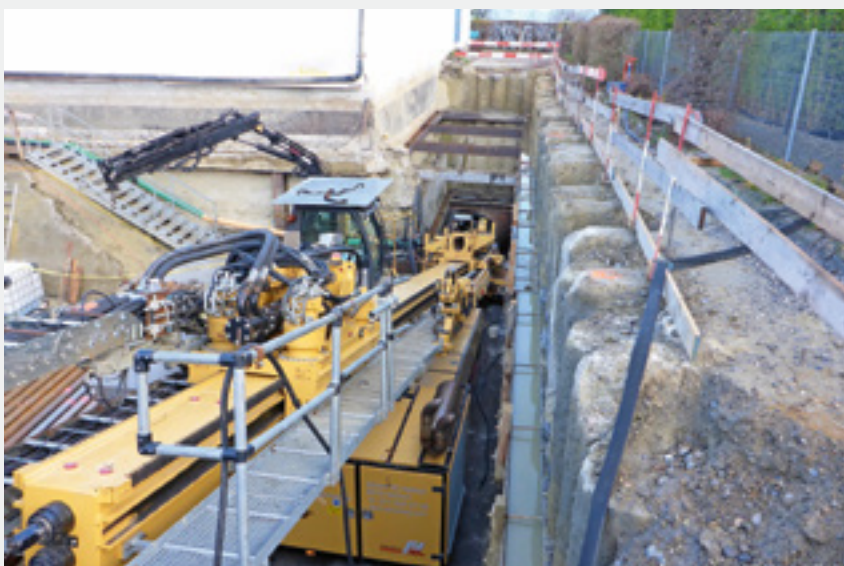
Fig. 3 Bohrgerät in der Baugrube am Seewasserwerk in Kesswil.

Für die geplante Erweiterung des Seewasserwerks, in dessen Untergeschoss sich die Rohwasserpumpen befinden, wurde eine Baugrube erstellt (Fig. 3). Diese Baugrube konnte zuerst für die Ausführung des grabenlosen Rohrvortriebs verwendet werden. Zunächst erfolgte ein Teilaushub, damit das Bohrgerät über dem mittleren Seewasserspiegel aufgestellt werden konnte. Ferner wurden weitere notwendige Einrichtungen für die Bohrarbeiten (Bohrgestänge, Separier- und Aufbereitungsanlage für Bohrgut, Material- und Werkzeugmagazine, Strom- und Wasserversorgung etc.) im Bereich der Baugrube installiert (Fig. 4). Beim vorliegenden Projekt wurde im ersten Schritt jeweils eine Pilotbohrung ( $\varnothing$  ca. 300 mm) in Richtung See bis kurz vor dem Austritt aus dem Seegrund auf einer Wassertiefe von ca. 18–20 m (Bohrlänge ca. 500 m) vorangetrieben.

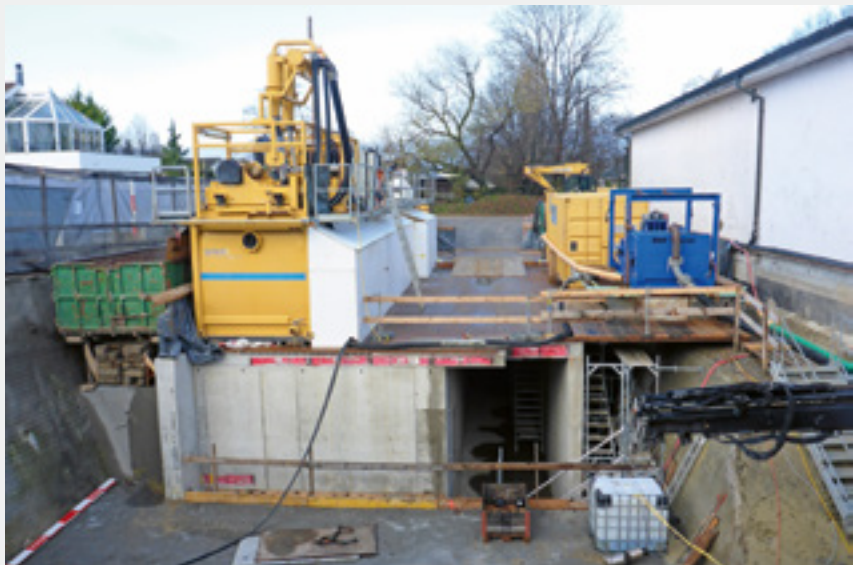
Fig. 4 Weitere Einrichtungen für die Bohrarbeiten.

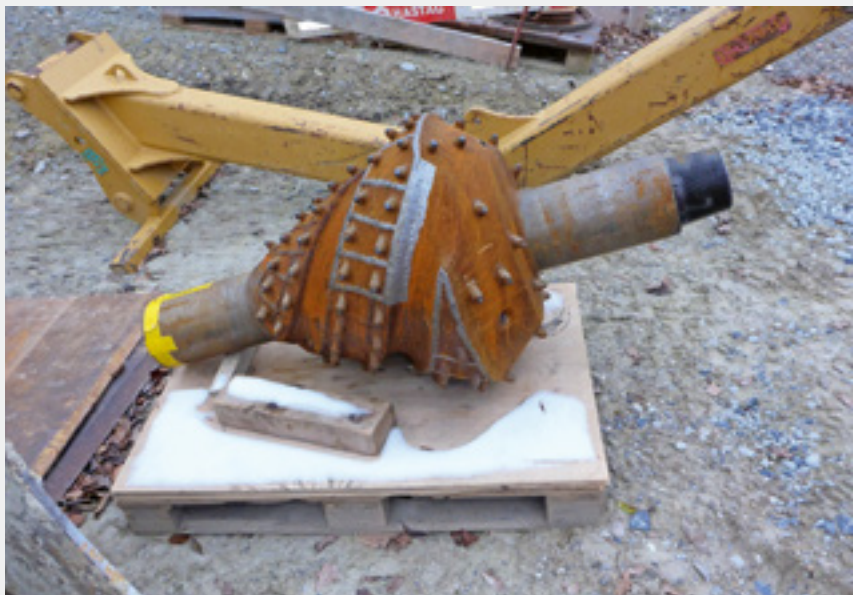
Fig. 5 Verwendeter Bohrkopf.

Anschliessend wurde die Bohrung auf 900 mm aufgeweitet und gereinigt (Fig. 5). Eine bentonitbasierte Stützflüssigkeit sorgte während der Bohrarbeiten für die Standsicherheit der Bohrhöhle und den Abtransport des Bohrguts. Die Baugrundverhältnisse erwiesen sich während der Bohrarbeiten als herausfordernd. Das Bohrgut neigte wegen seines hohen Siltanteils immer wieder zu einer Pfropfenbildung, wodurch der Abtransport des Bohrguts aus der Bohrhöhle verhindert wurde. Durch laufende Anpassung der Bentonitzusammensetzung an die geologischen Gegebenheiten konnten die Bohrarbeiten trotzdem ohne grössere Unterbrechungen durchgeführt werden. Nach dem Aufweiten der Bohrung wurden die letzten Meter der Bohrung, die in weichen Seegrundsedimenten verliefen, mittels Herausstossens des Bohrgestänges überwunden.

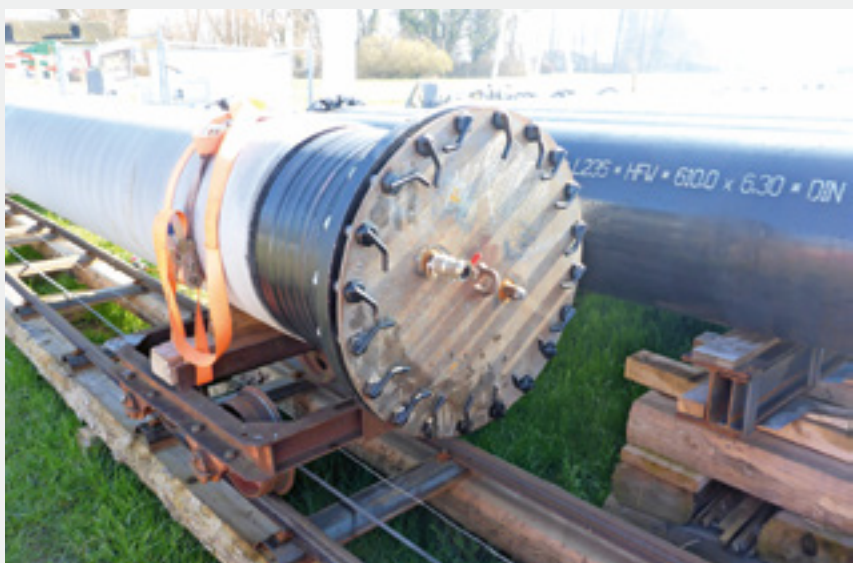
Fig. 6 512-m-Rohrstrang auf der Einwasserungsbahn.

Nebst dem Rohrschweisssplatz wurde in Güttingen eine Einwasserungsbahn für die fertiggeschweissten Rohrstränge bis in den See erstellt (Fig. 6). Diese ermöglichte einen kontrollierten Einwasserungsvorgang in der heiklen Seeuferzone (Fig. 7).

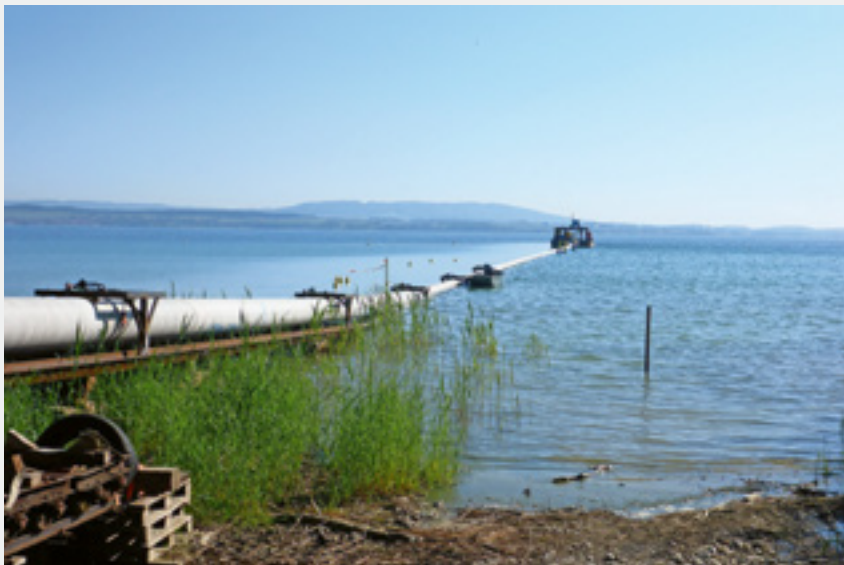
Fig. 7 512-m-Rohrstrang beim Einwassern.

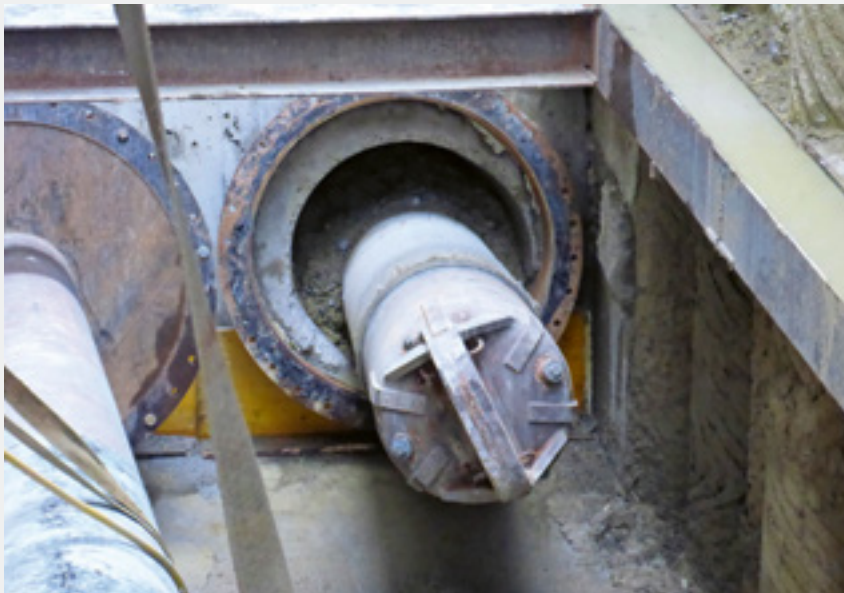
Fig. 8 Zugkopf nach dem Austritt aus der Bohrhöhle in der Baugrube.

Das aus dem Seegrund herausgetretene Bohrgestänge musste zunächst geortet werden. Anschliessend wurde der Bohrkopf durch Berufstaucher geborgen und durch einen Einzugsschlitten getauscht. Daran wurde die Zugeinrichtung befestigt, an welche wiederum der Zugkopf des einzuziehenden 512-m-Strangs montiert war. Nach Abschluss der Vorbereitungsarbeiten für den Einzug wurde der Strang vom Seegrund wieder angehoben, ausgerichtet und in Position gebracht. Mit dem kontrollierten Rückzug des Bohrgestänges wurde der Strang in die Bohrung gezogen (Fig. 8).

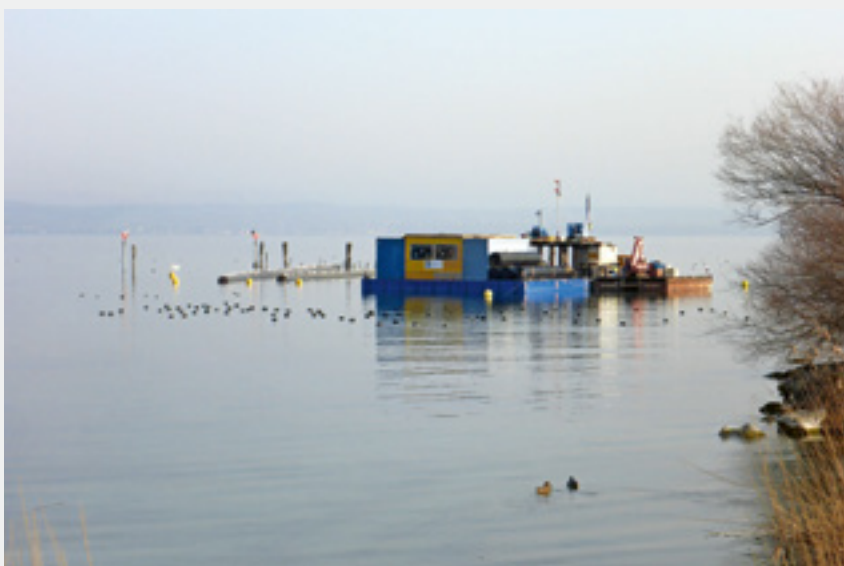
Fig. 9 Pontoneinheiten neben dem schwimmenden Rohrlager.

Während des Einzugsmanövers halten mehrere Pontoneinheiten den Leitungsstrang in der Schwebe (Fig. 9). Hierfür bedarf es einer perfekten Koordination der Pontonflotte aufseiten des Wasserbauunternehmers, welcher für die Arbeiten

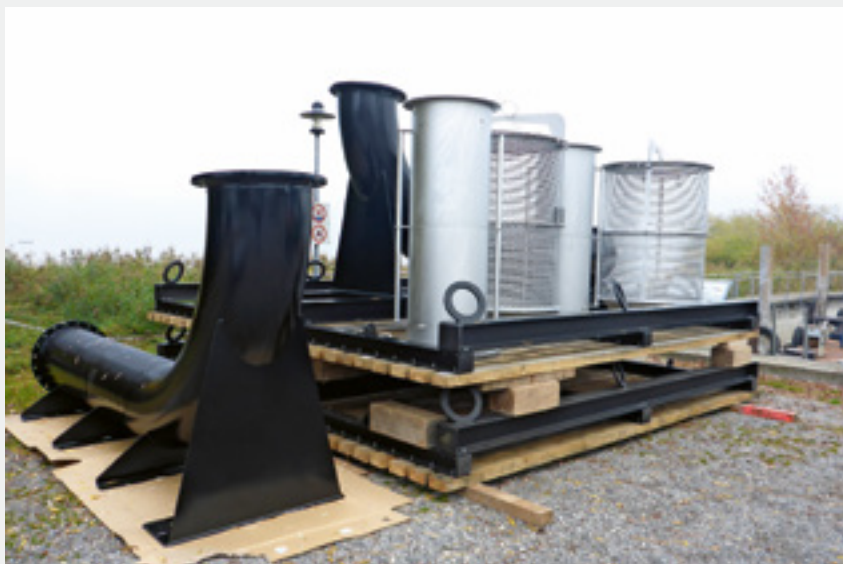
Fig. 10 Vormontierte Seiherplattformen und Seiherkörbe kurz vor der Endmontage.

Auf der Tiefe von 62m wird das Rohwasser über Fassungsbauwerke, sogenannte Seiherkörbe, gefasst. Die Seiherkörbe sind so dimensioniert, dass die Anströmgeschwindigkeit an der Seiheroberfläche unter 0,1m/s liegt, damit keine Kleinfische angesogen werden. Die Fassungsbauwerke stehen jeweils auf einer stabilen Plattform über dem Seegrund. Dadurch wird auch das Ansaugen von Sedimenten verhindert. Bei der Entwicklung der Seiherkonstruktion spielt der notwendige Unterhalt der Seeleitungen eine wesentliche Rolle. Die Seiher lassen sich leicht demontieren und an die Oberfläche transportieren. Ferner verfügen die Seiherkörbe über einen leicht zu öffnenden Deckel. Die Unterhaltsarbeiten an den Seihern sollen künftig mithilfe von Tauchrobotern, den ROV (engl. *remotely operated [underwater] vehicle*), durchgeführt werden.

Die Seiherkörbe wurden vorgefertigt im Hafen Güttingen angeliefert, dort auf die Plattformen montiert, eingewassert und zum Verlegeort eingeschwommen (Fig. 10). Anschliessen wurden die Plattformen mit Seiherkörben auf die Tiefe von rund 62 m abgesenkt und mit den Leitungen verschraubt.
